# Tecnologías para la monitorización de biofilm a tiempo real en redes de distribución de agua potable

## TECHNOLOGIES FOR REAL-TIME BIOFILM MONITORING IN DRINKING WATER DISTRIBUTION NETWORKS

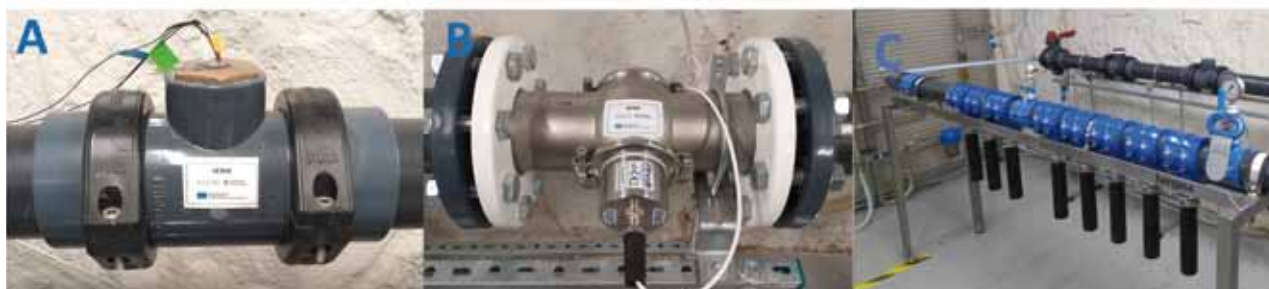
FIGURA 2. Sensor óptico (A) y sensor bioelectroquímico (B) instalados en el módulo, y sistema de testigos (C).

sistema mediante sensores de medida a tiempo real para determinar temperatura, conductividad, pH, potencial redox (ORP) y concentración de cloro libre. La **Figura 2** muestra la instalación de ambos sensores, así como el sistema de testigos.

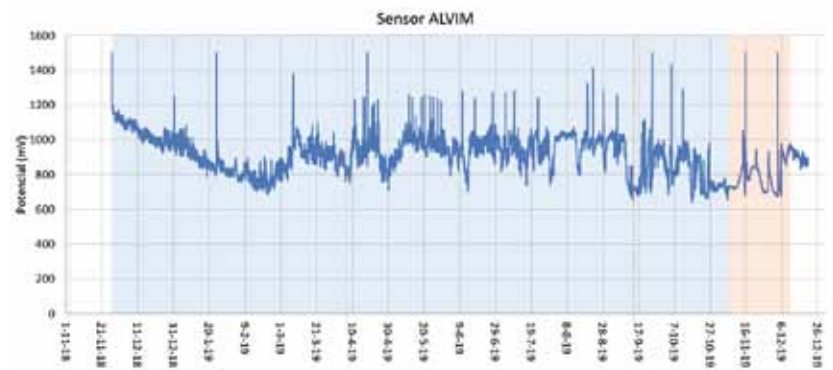
**FIGURA 4.** Valores de potencial reportados por el sensor Alvim durante el período de medida en condiciones de agua de red (área sombreada en azul) y durante el período de estancamiento (área sombreada en naranja). Las líneas rojas verticales indican los días que se realizaron muestreos en el piloto (T3, T6, T12) para determinar la formación de biofilm con análisis de laboratorio.

Los resultados reportados por el sensor Alvim se muestran en la **Figura 4**. El sensor reporta un nivel de potencial por cada instante de tiempo (minuto). Una hipotética formación de biofilm se observaría mediante un crecimiento sostenido de la línea base del potencial reportado por el sensor a lo largo de varios días (o semanas). Se observa que, en los primeros meses, la señal

del sensor Alvim fue disminuyendo paulatinamente hasta estabilizarse alrededor de 1.000 mV. Por lo tanto, se estableció este valor como la línea base de la señal en las condiciones experimentales. Teniendo en

cuenta 1.000 mV como línea base, no se observó formación de biofilm en ningún momento del período de tiempo analizado. Sin embargo, se observaron algunas variaciones en la señal reportada por el sensor.

jo, mostrando una disminución en la señal reportada por el sensor por la falta de circularización del agua (**Figura 4**). Una vez retomada la recirculación de agua, no se observó ninguna tendencia relacionada con la formación de biofilm, ya que en todos los casos la señal estuvo por debajo de 1.000 mV, considerada la línea base de las condiciones de estudio.

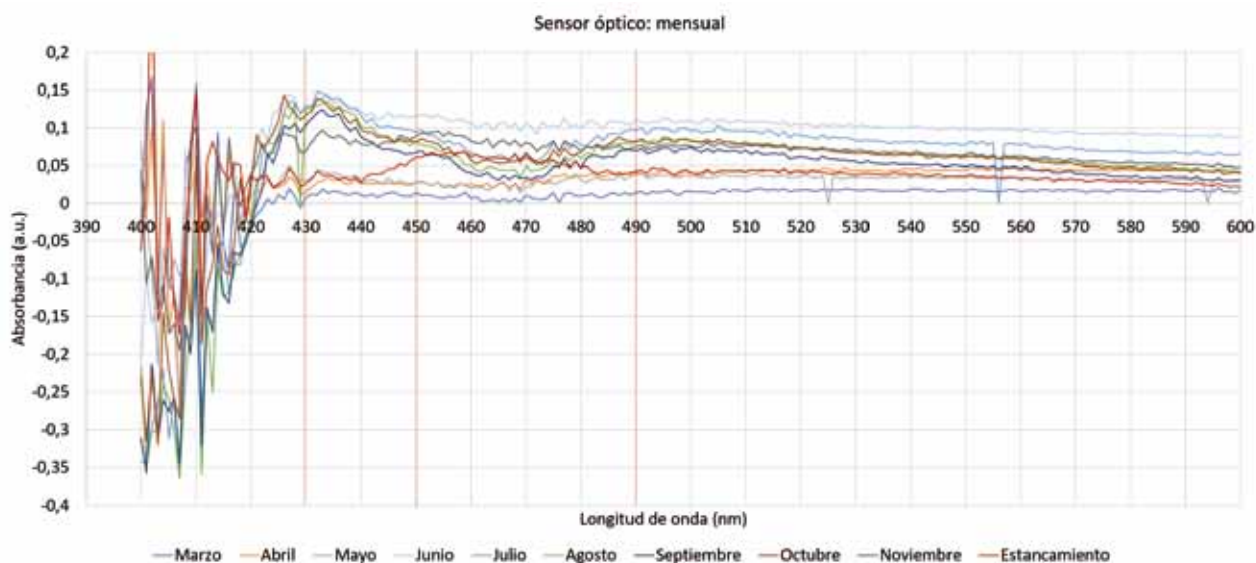
**FIGURA 5.** Resultados del sensor óptico. Se presenta una medida de tiempo por cada uno de los meses de análisis (de marzo a noviembre de 2019), así como también durante el período de estancamiento. Las líneas verticales indican las longitudes de onda potencialmente sensibles al cambio en su perfil.

análisis se representan en la **Figura 5**. Para determinar el potencial crecimiento de biofilm en el sistema, se grafica la evolución de la absorbancia por cada longitud de onda de 300 a 800 nm, por cada instante de tiempo de medición (cada 4 horas). Para representar estos datos se escogió una medición (absorbancia por longitud de onda) por cada mes, correspondiente en todos los casos al día 4 de cada mes. Un potencial crecimiento de biofilm se observaría mediante cambios en el perfil de la longitud de onda vs. absorbancia.

La señal de absorbancia correspondiente a los tres primeros meses de medición, marzo, abril y mayo no presentó variaciones a lo largo de las longitudes de onda medidas (**Figura 5**). A partir de junio los valores de absorbancia incrementaron en la longitud de onda de 430 nm. En los datos de julio hasta noviembre se observan tres picos en las longitudes de onda de 430, 450 y 490 nm. Estos cambios en el perfil de longitud de onda vs. absorbancia serían potencialmente indicativos de la pre-

sencia de bacterias en el sistema. Sin embargo, hay que tener en cuenta que los valores de absorbancia reportados presentan solo pequeñas variaciones por lo que la presencia de bacterias sería baja.

Unos resultados muy parecidos se obtuvieron con el sensor óptico, observándose una disminución de la señal durante el período de estancamiento en comparación con las señales de los meses previos (**Figura 5**). Estos cambios pueden ser debidos a que las condiciones de estancamiento provocaron cambios en la composición de la población bacteriana, por lo que las bacterias presentes durante el estancamiento no absorben a las mismas longitudes de onda. Estos cambios también pueden ser provocados por el depósito de compuestos en la zona sensora del equipo. De igual modo, no se observó una tendencia en la señal del sensor indicativa de crecimiento de biofilm.
