La desalación como respuesta ante catástrofes naturales: el caso de la isla de La Palma

Primera experiencia mundial de instalación y explotación de plantas desaladoras en plena erupción volcánica en La Palma, Islas Canarias

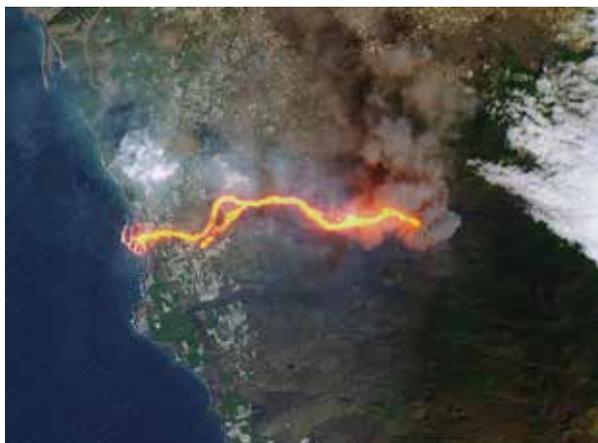
FIGURA 1. Imagen obtenida por el satélite Sentinel2 de la colada durante la erupción volcánica de La Palma de 2021. Fuente: Copernicus Sentinel data, processed by ESA.

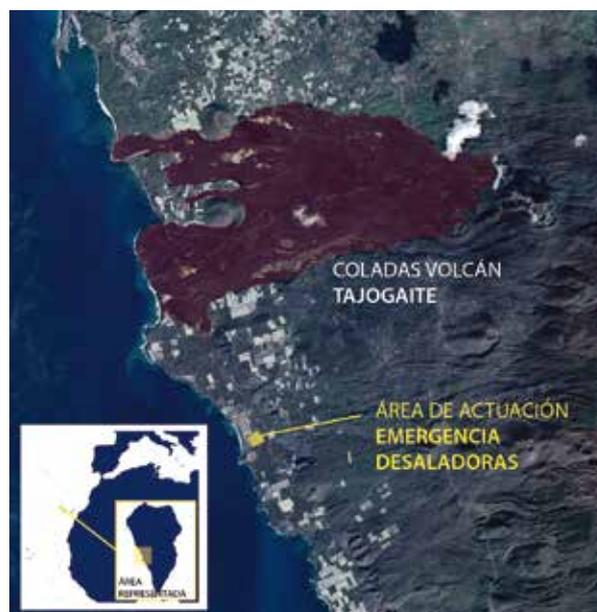
FIGURA 2. Infografía de la zona de actuación afectada por el Volcán Tajogaite en la isla de La Palma (Canarias, España).

Ante esta situación sobrevenida, que requería una respuesta de emergencia para el sector agrícola afectado, el Gobierno de Canarias activó el 8 de octubre de 2021 un procedimiento de contratación de emergencia y adjudicó a la empresa Tedagua la instalación de dos plantas desaladoras portátiles (2 x 2.800 m³/d) de agua de mar para suministrar a la agricultura al Sur de las coladas del volcán, en la zona delimitada entre La Bombilla y El Remo (250 Ha de regadío). Esta obra, aparte de generar agua apta para riego, requería la ejecución en tiempo récord de la captación de agua de mar, del vertido de salmuera, el almacenamiento y postratamiento del agua desalada y de un sistema de impulsión adecuado para poner el agua en la red insular de riego disponible no afectada por el volcán. Además, se debía proporcionar alimentación eléctrica, puesto que en la zona no existía potencia suficiente para todas las cargas eléctricas previstas, al haber sido afectada por la erupción, la red de distribución eléctrica insular. A diferencia de otras islas canarias, con alta experiencia en desalación, hay que destacar que esta era la primera vez que se abordaba una obra de desalación en La Palma (**Figura 2**).

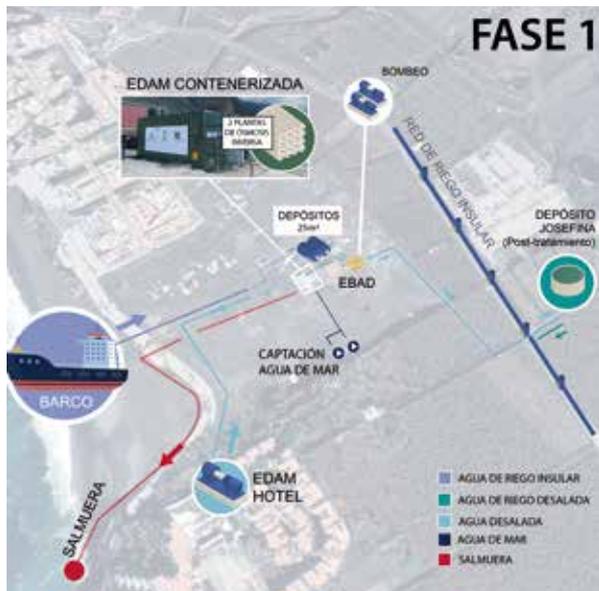
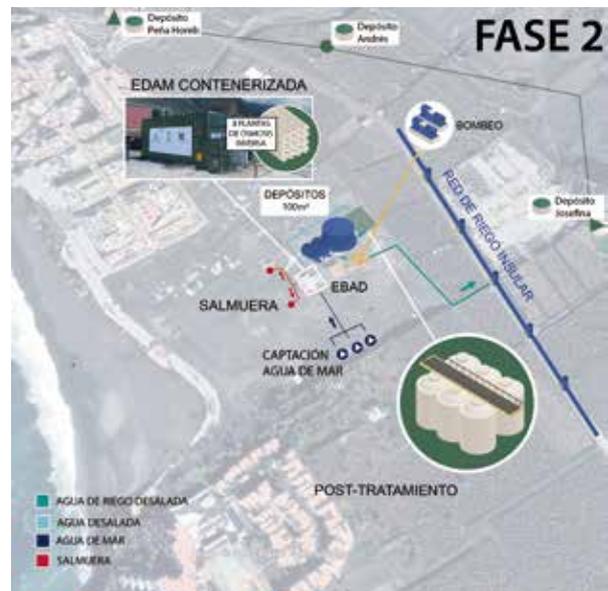
FIGURA 3. Esquemas ilustrativos de los elementos importantes en cada fase de desarrollo del proyecto (Fase 1: septiembre-diciembre 2021; Fase 2: enero 2022-mayo 2023).

Las actuaciones para la ejecución de las plantas desaladoras portátiles de agua de mar, para suministrar agua para la agricultura en respuesta a la erupción volcánica en la isla de La Palma se puede dividir en 2 fases de ejecución (**Figura 3**).

La primera fase (septiembre-diciembre 2021), consistente en la puesta en marcha del grueso de las instalaciones, conllevó las siguientes tareas principales:

La segunda fase de ejecución (enero 2022-mayo 2023) consistió en:

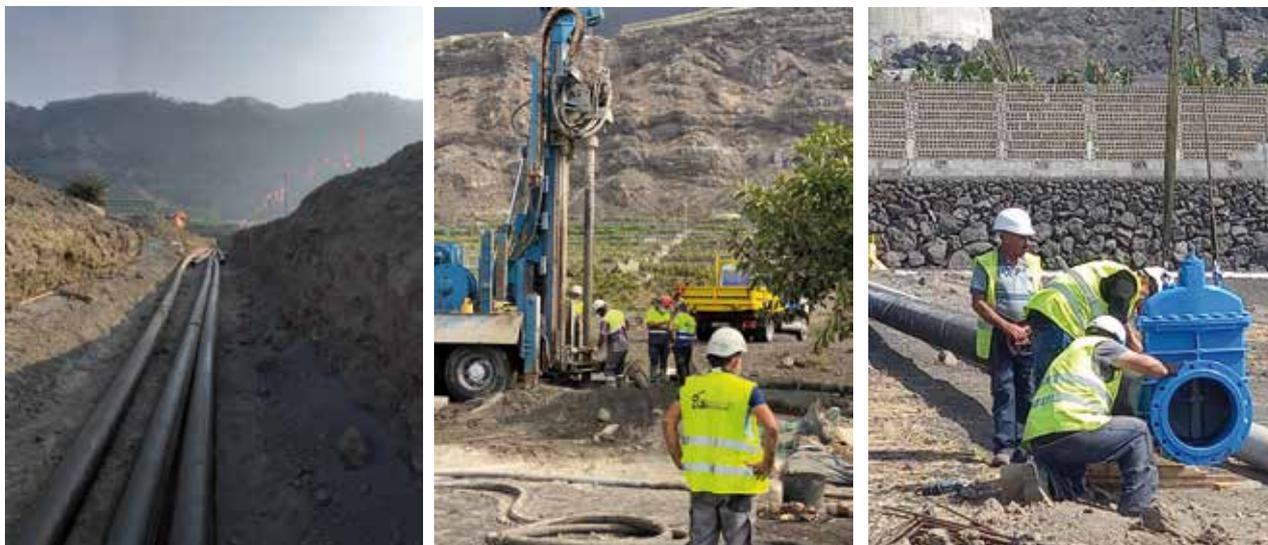
FIGURA 4. Diferentes momentos de obra durante la fase 1: tendido en zanja de tuberías hidráulicas de agua de mar y salmuera (Izquierda); tareas de perforación de catas de agua de mar (centro); y soldadura e instalación de válvula en la red de agua desalada (derecha).

La **Figura 4** muestra diferentes momentos de obra durante la fase 1, mientras que la **Figura 5** registra la vista aérea del buque Tomasso identificando el calado de la zona de actuación para evacuar agua para riego, como ejemplos visuales de actuación de esta primera fase.

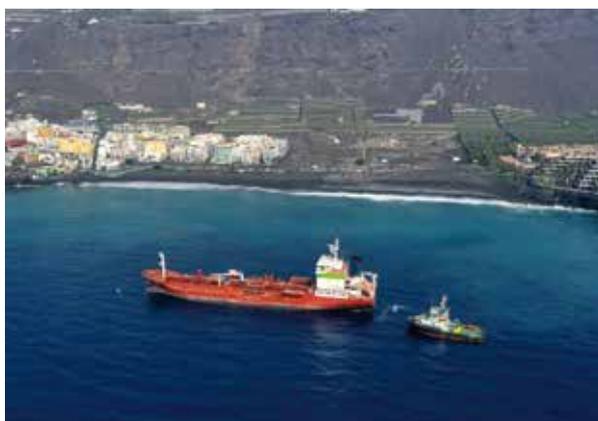
FIGURA 5. Vista aérea del buque Tomasso identificando el calado de la zona de actuación para evacuar agua para riego (octubre 2021). Fuente: Tragsa.

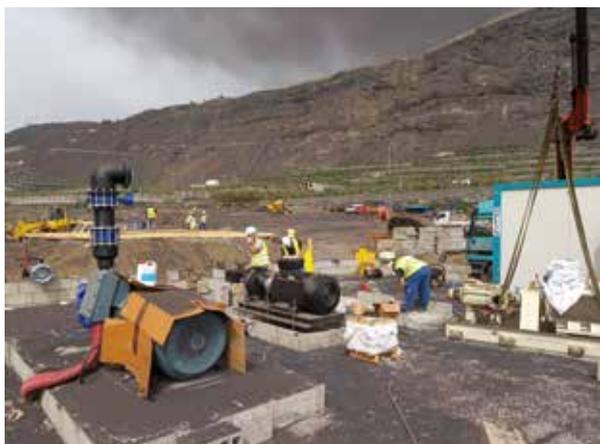
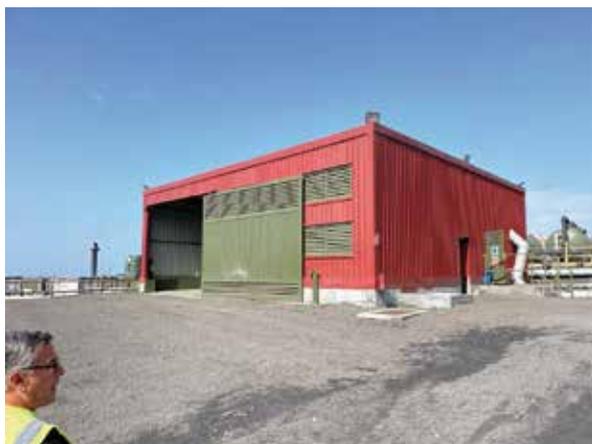
FIGURA 6. Evolución de la construcción de la estación de bombeo. Izquierda: Fase 1 (noviembre 2021); derecha: Fase 2 (marzo 2023).

La **Figura 6** muestra la evolución de la construcción de la estación de bombeo, mientras que la **Figura 7** es una vista lateral del centro de producción y de los lechos de remineralización del agua desalada, como ejemplos visuales de actuación de esta segunda fase.

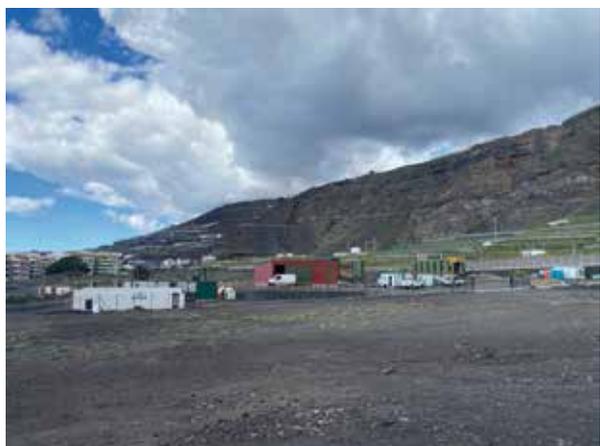
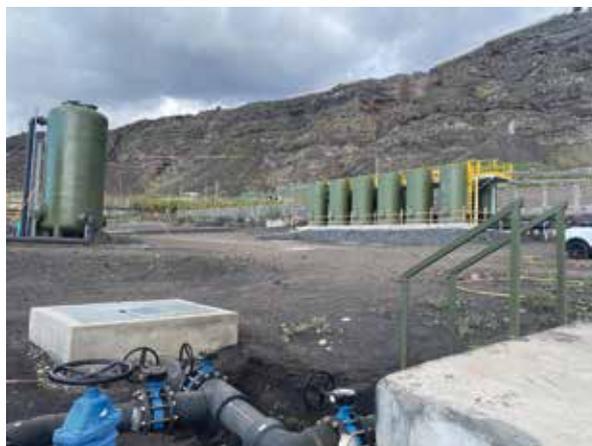
**FIGURA 7.** Vista lateral del centro de producción (izquierda); y lechos de remineralización del agua desalada (derecha) (marzo 2023).

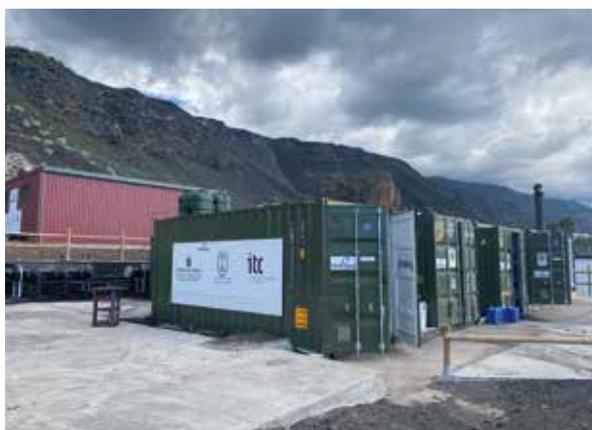
FIGURA 8. Vista lateral de las desaladoras portátiles instaladas.

actuación del orden de $2,45 \text{ hm}^3$, de los cuales $2,03 \text{ hm}^3$ (82%) corresponden a agua desalada generada por las desaladoras portátiles instaladas por la emergencia (**Figura 8**). El resto del caudal aportado provino de otros recursos que, gota a gota, ayudaron a superar la necesidad de riego consiguiendo sobrevivir a los efectos del volcán: $0,44 \text{ hm}^3$ agua de riego de 4 caminos - CIAP; $0,27 \text{ hm}^3$ agua de riego traída en el Tomasso - CIAP; $0,14 \text{ hm}^3$ de agua desalada aportada por el Hotel Sol La Palma Meliá.

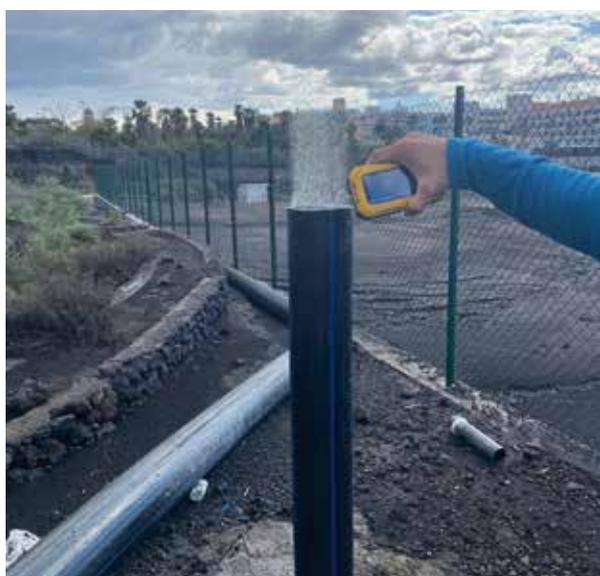
FIGURA 9. Evacuación y medida de gases presentes en el agua salmuera en el momento del vertido.

agua de mar. Se llegó a correlacionar que la presencia y concentración de gases en el agua bruta guardaba relación con los ciclos de mareas y condiciones climatológicas. Aparte, en el ámbito laboral, el personal se debió de instruir en el funcionamiento de los detectores de gases, tomar conciencia del peligro que estaba presente en su puesto de trabajo y del correcto mantenimiento de los detectores. Todos los trabajadores llevaban un detector consigo en horario laboral (**Figura 9**).

Por tanto, los gases formaban parte del agua bruta que se captaba y bombeaba a las desaladoras, condicionando significativamente el correcto funcionamiento de las mismas. Se produjeron desperfectos en los equipos de captación, filtración, bombeo y membranas, poniéndolos, en determinados casos, fuera de servicio, hasta su sustitución por equipos de mayor calidad o protección ante la corrosión y la acción de los gases. La existencia de gases reducía secciones de paso de los tubos, lo que ocasionaba modificaciones en las velocidades de caudal, contrapresiones no deseadas en la evacuación de salmuera, fenómenos de cavitación dando lugar a micro-explosiones en elementos del sistema. Estos fenómenos diarios forzaban a adoptar medidas preventivas y operativas, haciendo necesario incluir purgas de gases retenidos periódicamente y garantizar de esta manera la explotación segura y constante de las desaladoras.

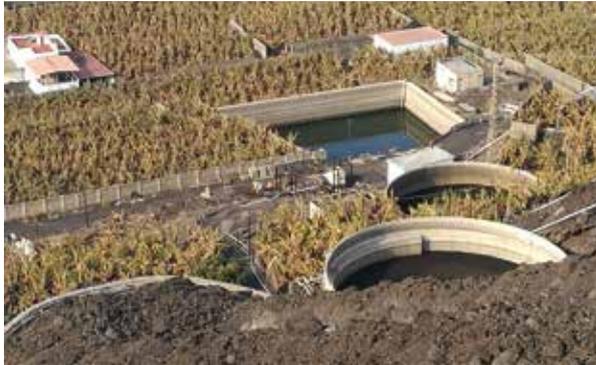
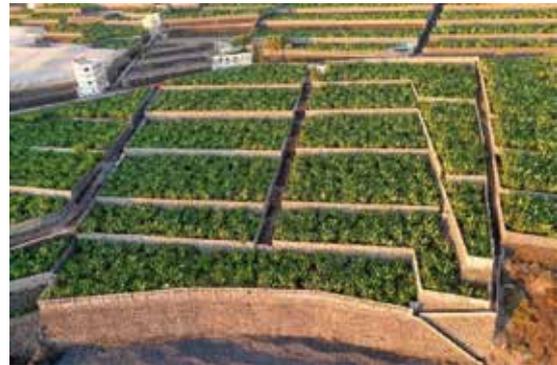
FIGURA 10. Vista del estado de las plantaciones en diferentes fechas: durante la erupción en diciembre de 2021 (izquierda); y siendo regadas con agua producida en mayo de 2022 (derecha).

sistemas de riego, invernaderos e infraestructuras de comunicación, transporte y energía necesarias para los agricultores en la vertiente Oeste de la isla (**Figura 10**).

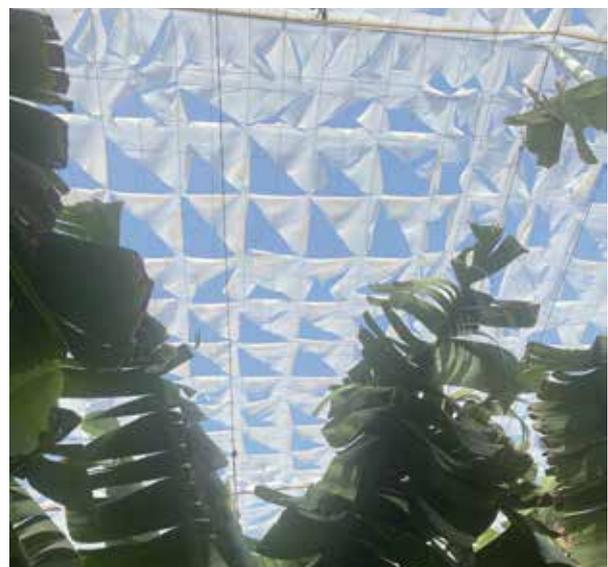
FIGURA 11. Estado de los invernaderos abiertos por la acumulación de ceniza en sus techos.

En cualquier caso, la cosecha de 2021 quedó destruida para todos los productores agrícolas de la zona, y durante los primeros meses de la afección el mayor esfuerzo se centró en limpiar la ceniza volcánica depositada encima de los invernaderos, con chorros de aire o de agua. En algún caso, los invernaderos se abrieron por su parte superior para evitar que con el peso de la ceniza se derrumbaran (**Figura 11**).

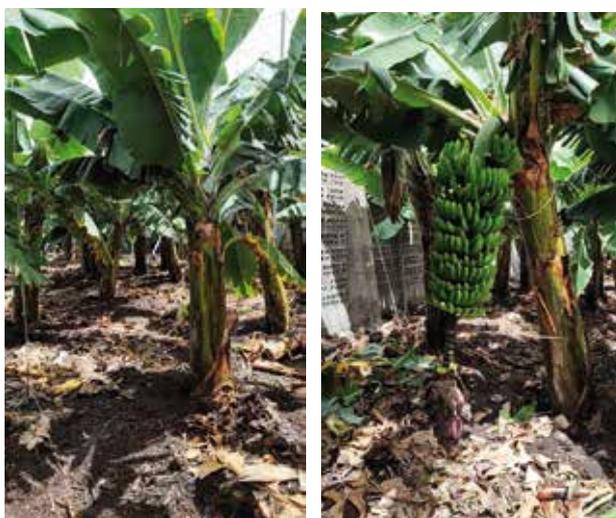
FIGURA 12. Evolución de una finca regada con agua desalada: a la izquierda, mayo de 2022; a la derecha, septiembre de 2022.

y agricultores de otras islas, que no había problemas con la calidad del agua desalada y que era un recurso más que adecuado para salvar sus cultivos. En contraposición a decenas de fincas que cesaron su actividad con la catástrofe, teniendo que sembrar desde cero, a mediados de 2022 los regantes que hicieron uso del agua desalada pudieron recoger su primera cosecha (**Figura 12**).
